Luftbildauswertung auf Kampfmittelbelastung Müllerstraße 24 - 26 Friedrichshafen

Datum: 17.08.2017

Projekt	: Müllerstraße 24 - 26
Stadt	: Friedrichshafen
Straße	: Müllerstraße 24 - 26
Gemarkung	: Friedrichshafen
Top. Karte 1 : 25 000 (TK25)	: 8322 Friedrichshafen
Orthofoto 1 : 10 000	: 8322.64
Gauß-Krüger-Koordinaten ca.	: R: ³⁵ 35 750, H: ⁵² 81 700

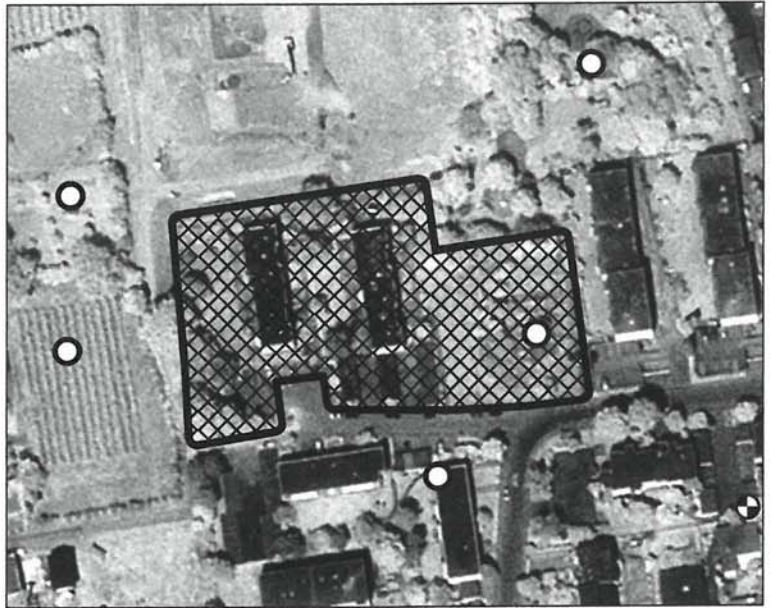
Anlage 1: Untersuchungsgebiet und Ergebnisse der Luftbildauswertung sowie Ausschnittvergrößerung eines Luftbilds vom 08.04.1945.

Die Luftbilder zeigen, dass das Untersuchungsgebiet und seine Umgebung mit Sprengbomben bombardiert worden sind (siehe unteres Luftbild der Anlage 1). Das gesamte Untersuchungsgebiet ist aufgrund des Befunds als „bombardierter Bereich“ zu bezeichnen.

Da erfahrungsgemäß etwa 8 bis 15 % aller abgeworfenen Sprengbomben nicht explodierten, kann aus oben dargestellten Gründen nicht ausgeschlossen werden, dass im gesamten Untersuchungsgebiet, das als „bombardierter Bereich“ zu bezeichnen ist (auf der Anlage 1 kreuzschraffiert), noch Sprengbomben-Blindgänger oder andere Kampfmittel vorhanden sind. **Daher ist für das gesamte Untersuchungsgebiet eine nähere Überprüfung durch den Kampfmittelbeseitigungsdienst Baden-Württemberg oder ein anderes autorisiertes Unternehmen dringend zu empfehlen. Vor dieser Überprüfung sollten dort keine Bohr-, Grab-, Ramm-, Rüttel- oder Baggerarbeiten durchgeführt werden. Bitte setzen Sie sich mit dem Kampfmittelbeseitigungsdienst Baden-Württemberg oder mit einem privaten autorisierten Unternehmen wegen den zu ergreifenden Maßnahmen in Verbindung.**

Untersuchungsgebiet (fett umgrenzt) und Ergebnisse der Luftbildauswertung, neueres Luftbild.
