## Fotodokumentation und Untersuchungsergebnisse

Diese Fotodokumentation soll einen kurzen Überblick geben um die in Anlage 2 erwähnten Schäden zu umreißen

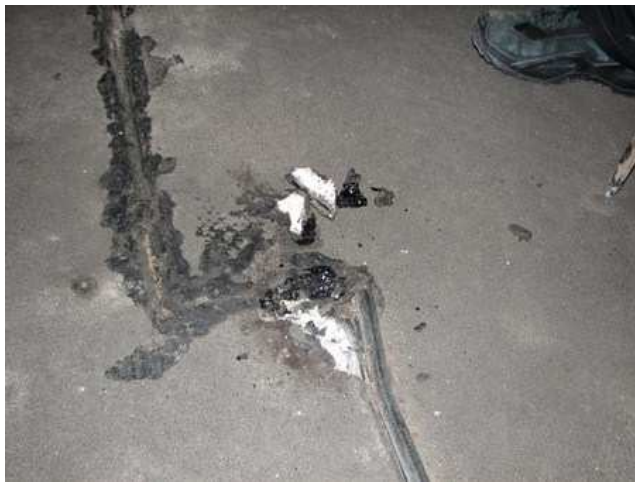
Gebäudetrennfugen

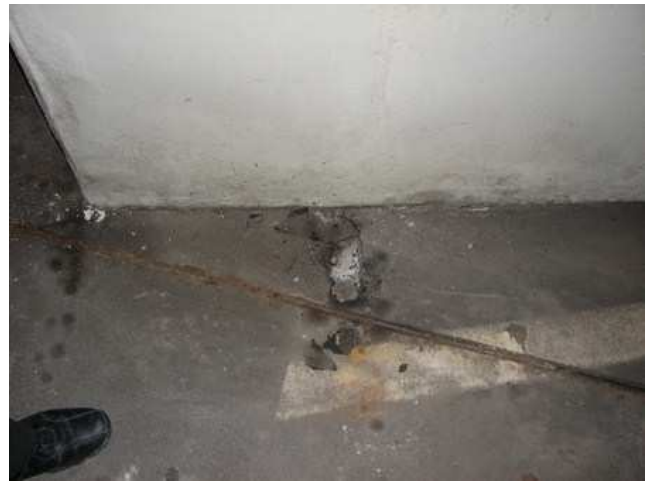
Rohre als Trennfuge

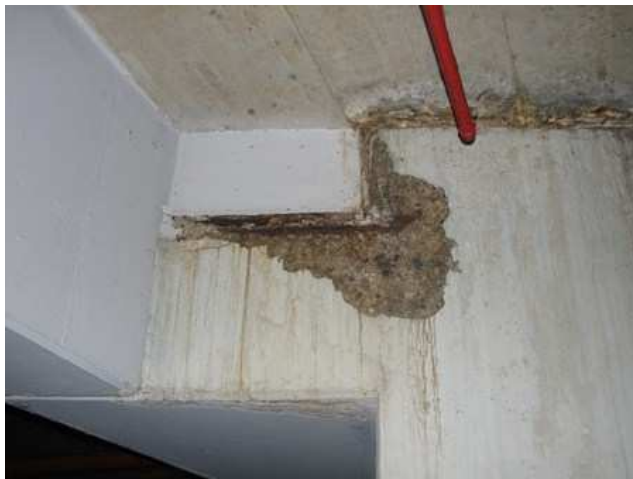
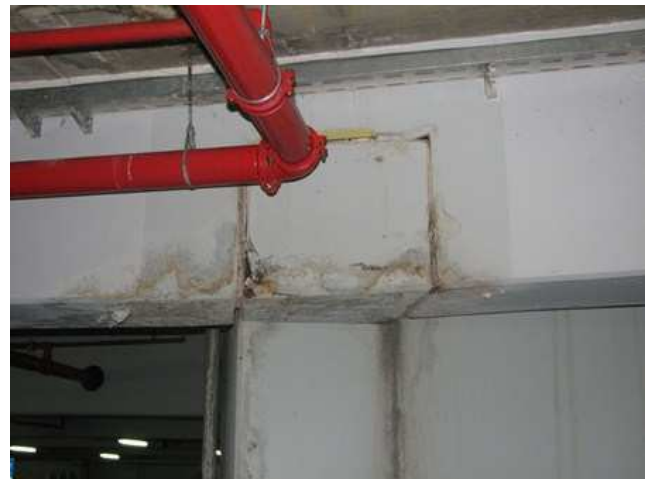
Konsolenaufleger Unterzüge

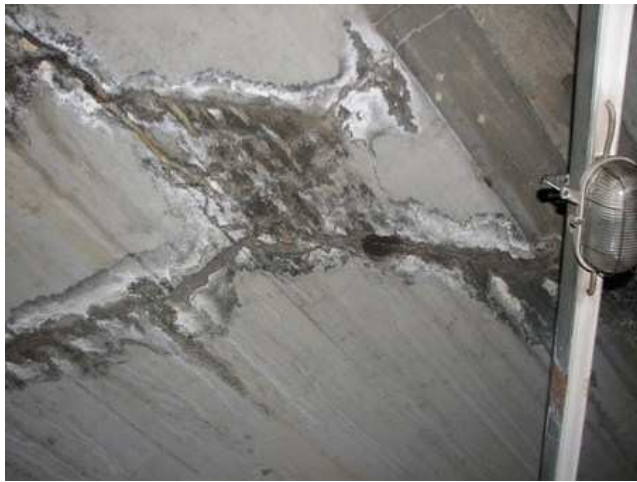
Deckenrisse

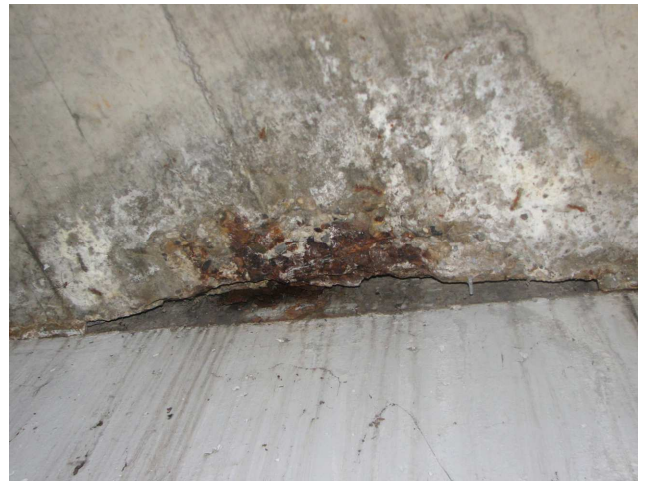
Auflager Decke Treppenhauskern

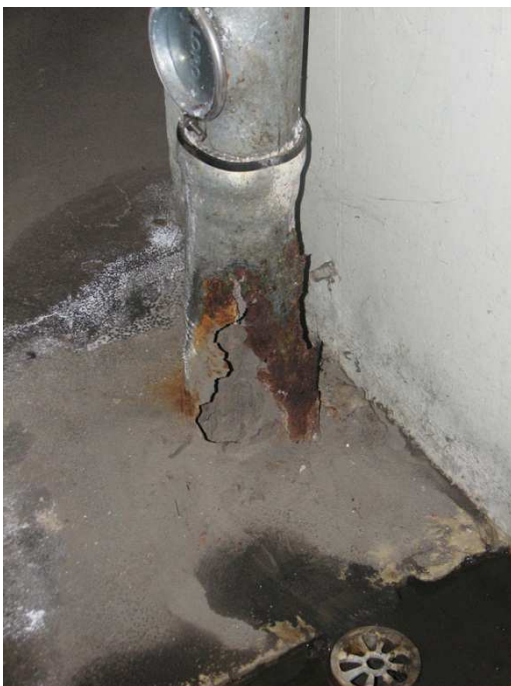
Einläufe

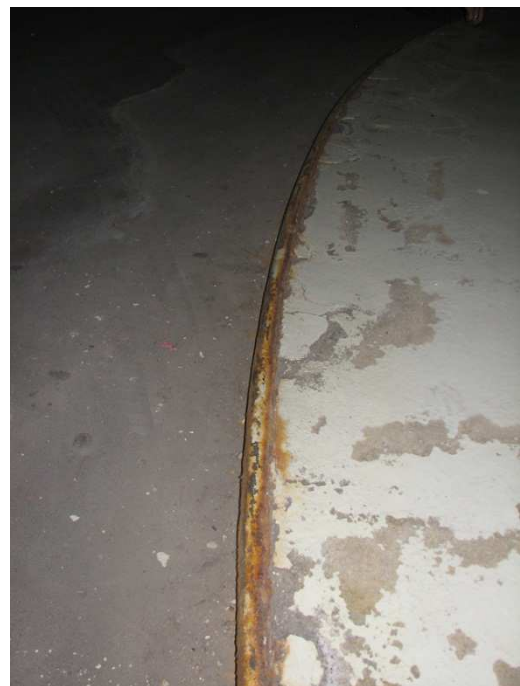
Schrammborde Spindel

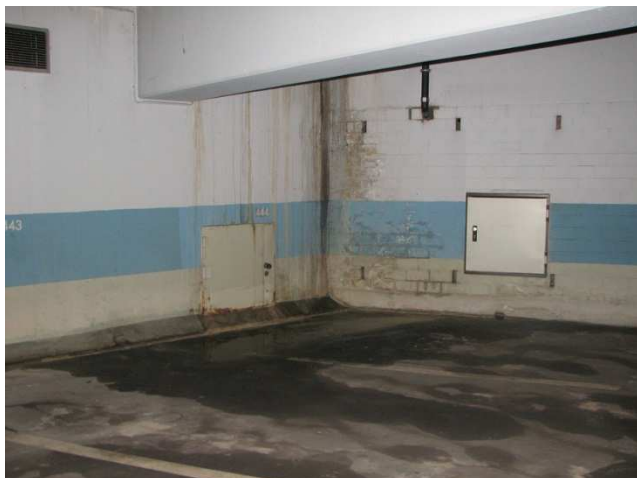
Pfützenbildung + Kalksandsteinwände + Türen

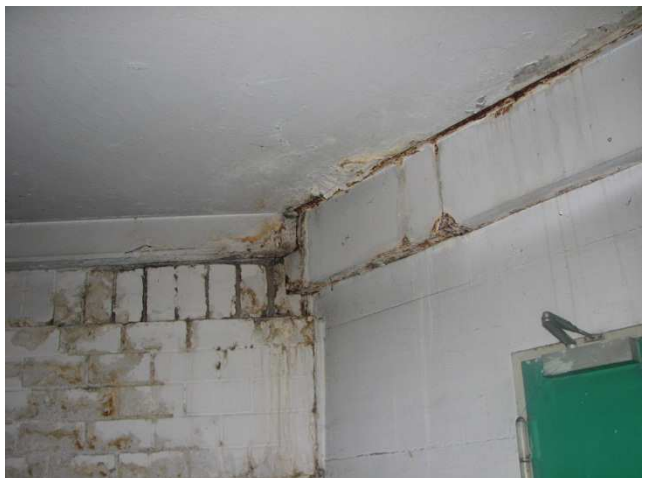
Kalksandsteinwände + Auflager

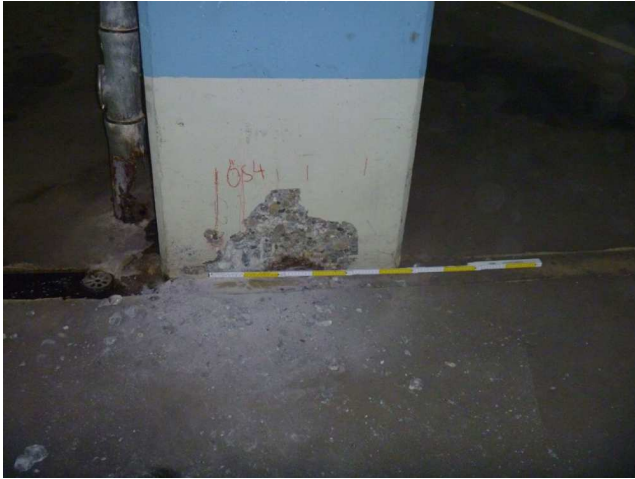
Übergang Boden Stütze

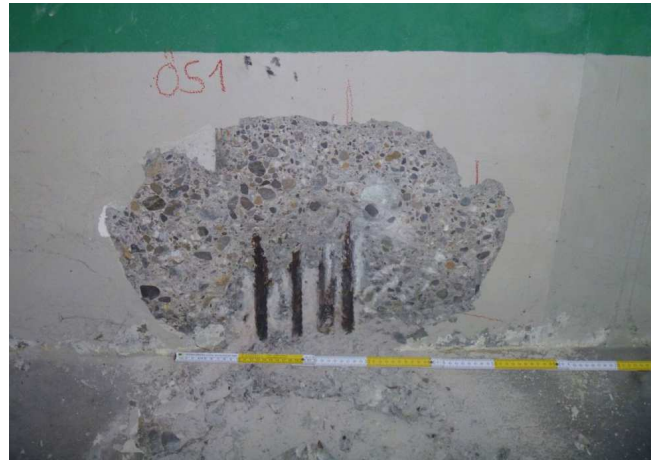
Übergang Boden-Wände

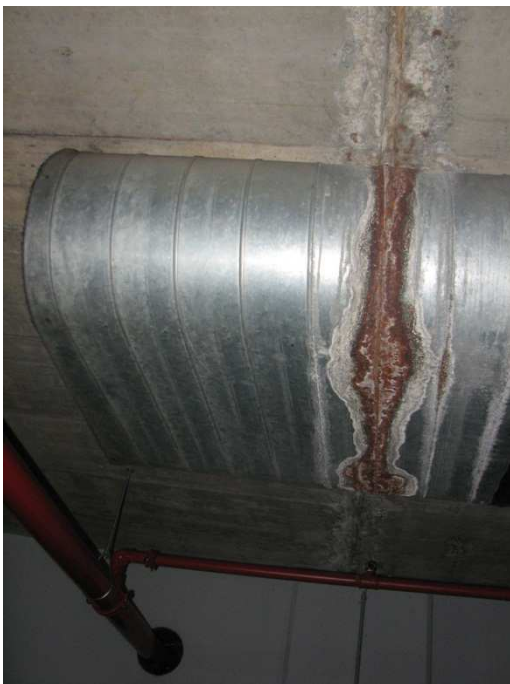
Lüftungskanal

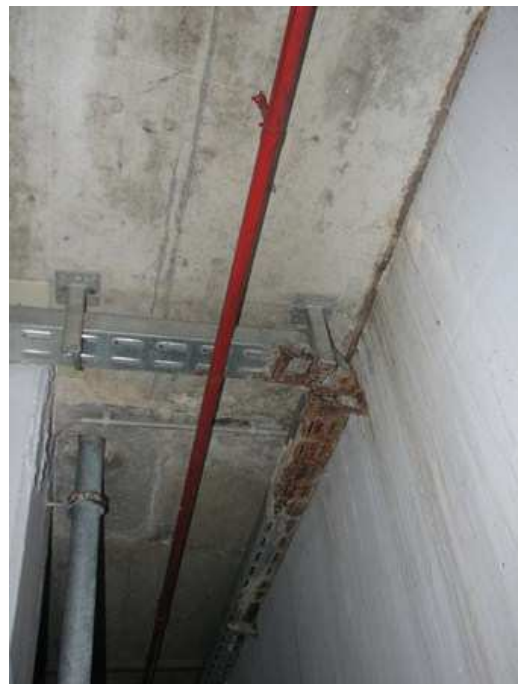
Kabelkanal

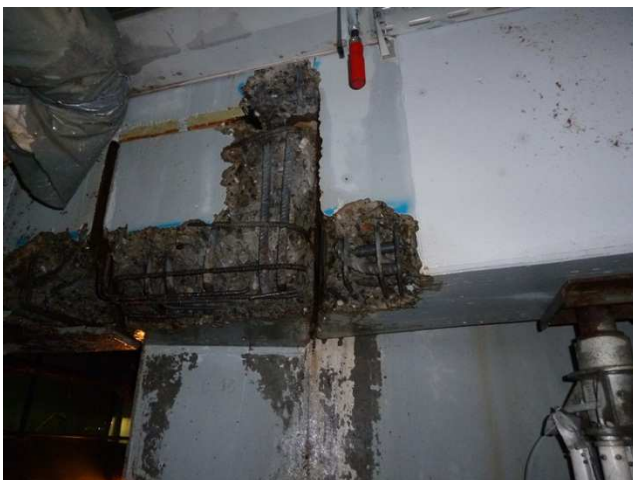
Auflager geöffnet

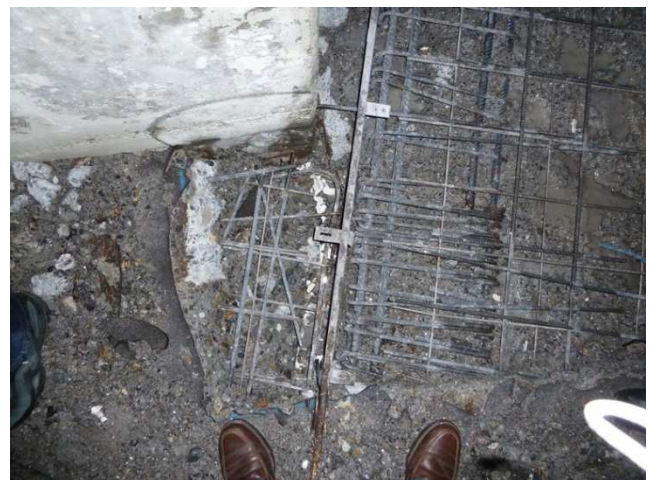
Sichtfenster Boden geöffnet

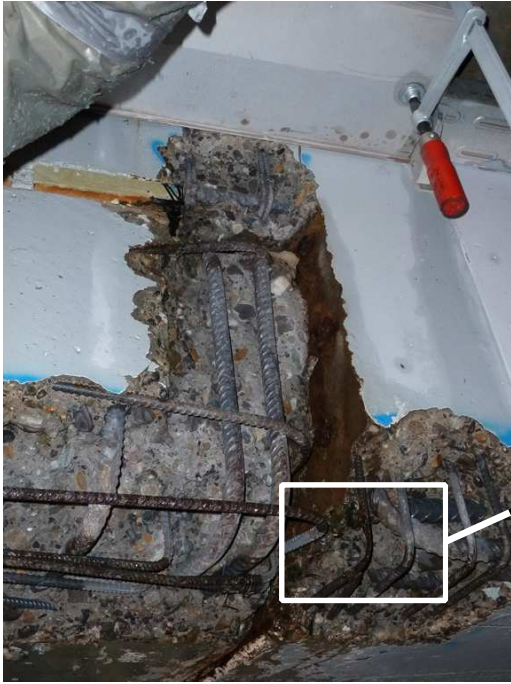
Zustand Bewehrung.

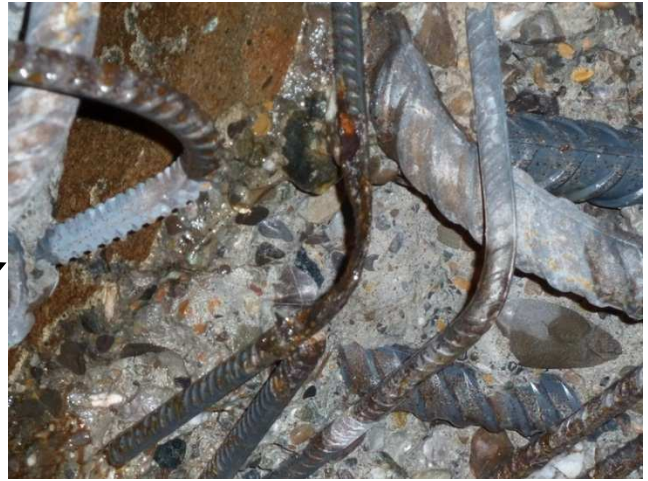
signifikante Querschnittschwächung
